**深圳市龙岗区金昇厂城市更新单元
（大秦电器地块项目）
土壤污染状况补充调查报告**

金昇新产业发展有限公司

深圳市景泰荣环保科技有限公司

二〇二一年七月

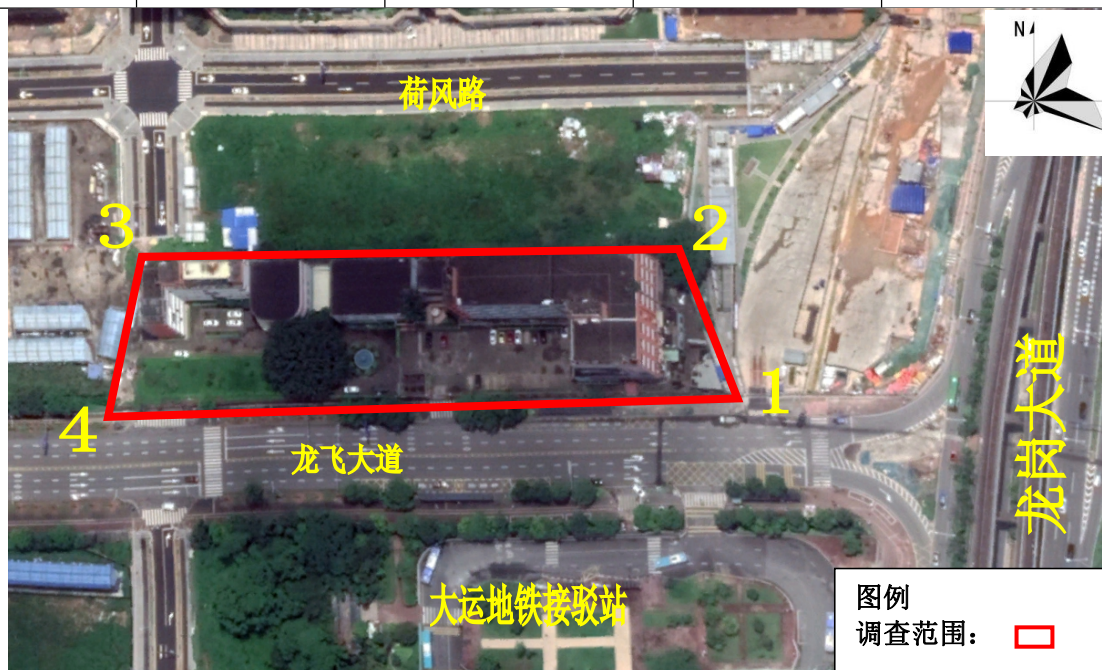
图 1.2-2 项目地块调查范围图（注：调查范围同更新范围一致）

深圳市龙岗区金昇厂城市更新单元（大秦电器地块项目）位于深圳市龙岗区龙飞大道10号，地处龙岗大道与龙飞大道交汇处西北侧，占地面积为9165.4m²。项目地块四至范围为：地块北侧隔一块空地为颐安都会中央-2期；东侧隔龙岗大道为大运软件小镇产业园；南侧隔龙飞大道为大运地铁接驳站；西侧为周边工地施工营地。中心点投影坐标（国家大地2000坐标系）为X：38522766.046，Y：2510217.107（即东经：114.131751，北纬：22.2376）。

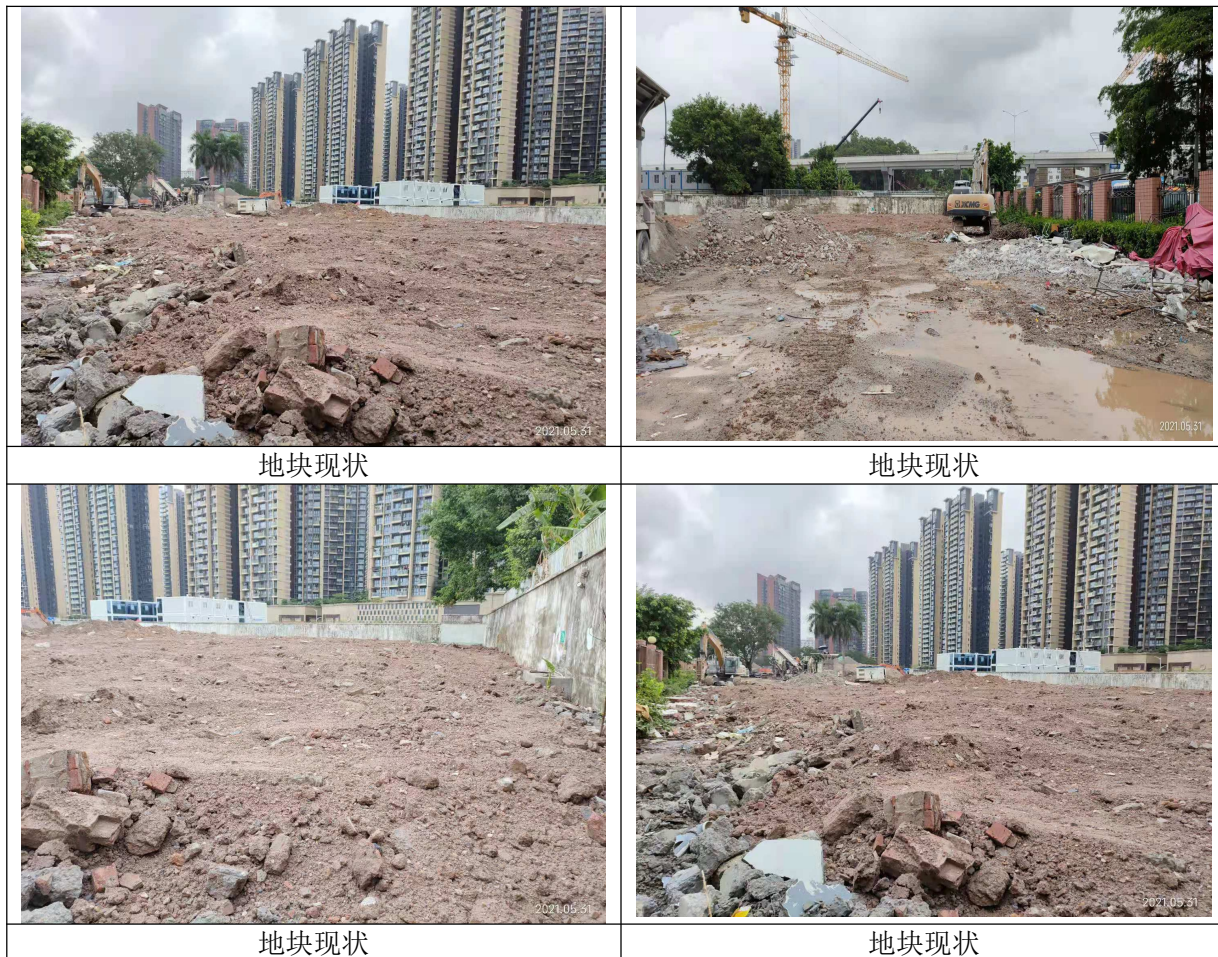
图2.1-1 2021年5月现场踏勘地块情况照片

2021年5月，项目组现场踏勘得知，调查地块内所有建筑物已拆除完毕。现场堆放有建筑废弃物破碎后的产品待运。现场具体情况如下列照片所示。
